OMKOSTNINGSOVERSLAG

# Udbedring af mangler

Vangmosen 5, 3500 Værløse · Enfamiliehus, 209 m², byggeår 1999

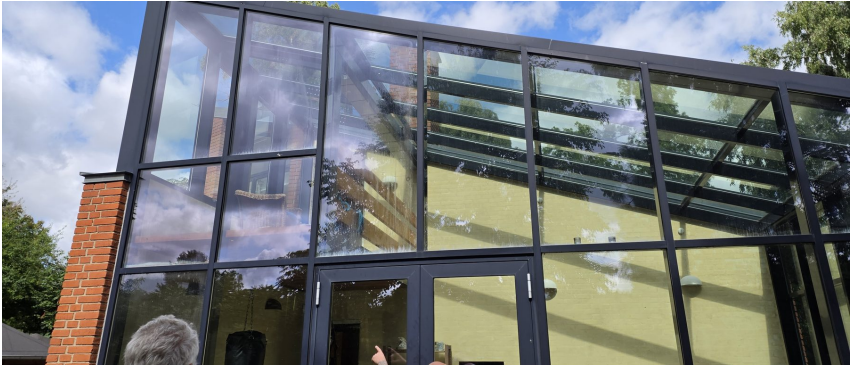
Fotos viser dug og kondens mellem glassene i den store glasfacade. Forseglingen er brudt på langt hovedparten af ruderne. Udskiftning er nødvendig for isolering og udsyn.

Kondens mellem glassene i udestuen

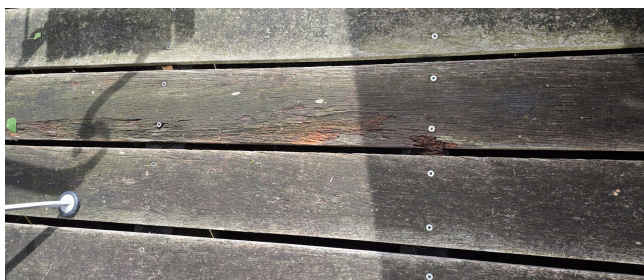
Terrassebrædderne viser råd, spaltning og nedbrydning. Punktvisse reparationer er ikke hensigtsmæssige.

Rådne terrassebrædder · Revnede brædder

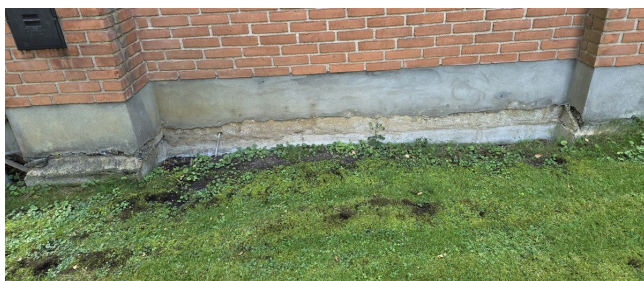
Revner og manglende sokkelpuds mod nord og vest, porøse og åbne fuger omkring flere vinduer — også ved udestuen.

Revner i sokkel · Porøs fuge ved vindue

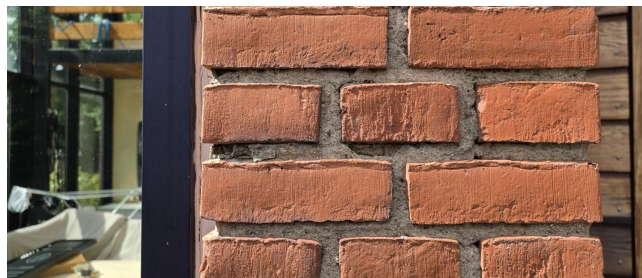
Mørtelfuger er smuldret, og hulfursisoleringen er ved at falde ud flere steder — blandt andet ved murværket ud mod udestuen. Der er åbne fuger ind til hulfuren og sprækker ved vindueskarmen. Udbedring dækker afrensning af løs isolering, ny hulfursisolering i de berørte felter og omfugning, så hulfuren igen er tæt.

Åben fuge ved karm · Manglende mørtel i facaden

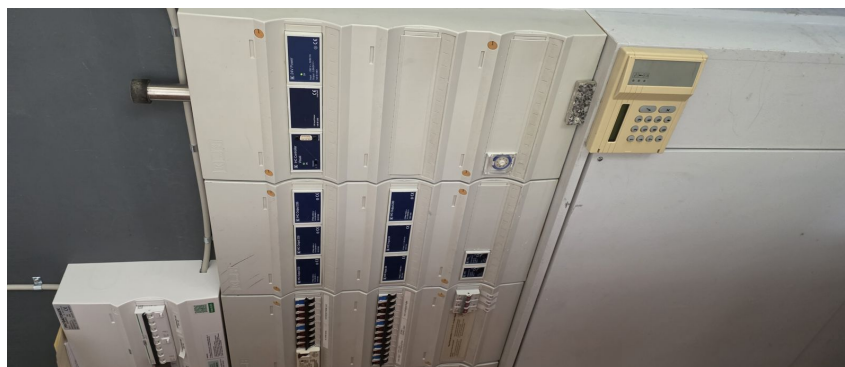
Eltavlen

Elektrikeren oplyser, at styresystemet er af en ældre type, som ikke længere kan programmeres — og at det er et spørgsmål om tid, før det brænder sammen, vurderet inden for 5 år.

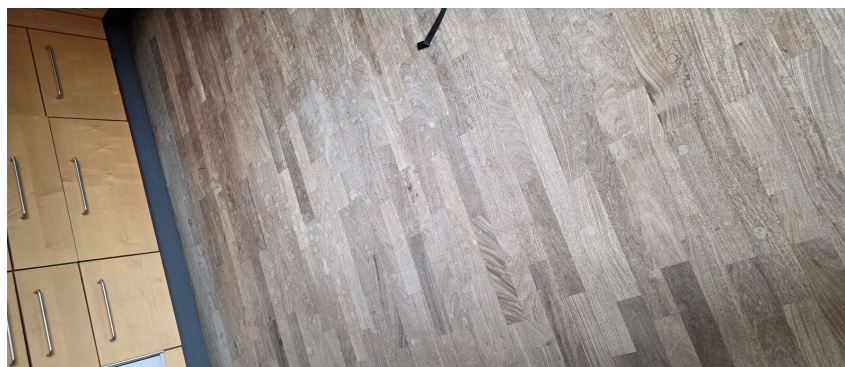
De indvendige trægulve er slidsatte og trænger til fuld slibning og oliering i hele huset.

Slidsat trægulv

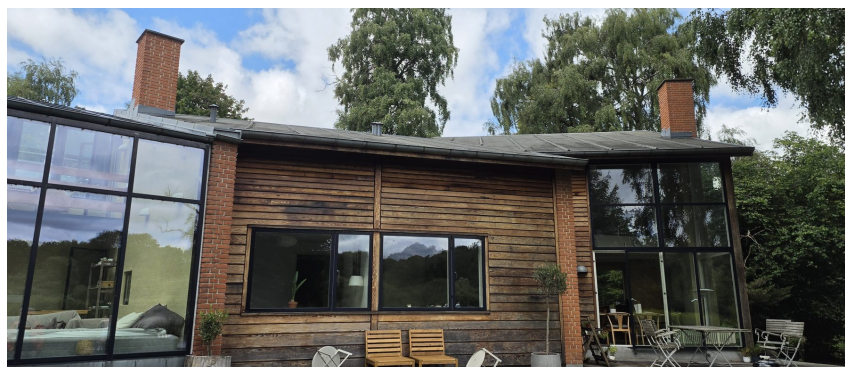
Slid og begyndende nedbrydning på udvendig træbeklædning samt porøse mørtelfuger i enkelte områder.

Udvendig træbeklædning
